Legeplads kontrolrapport Hallandsparken.

Kontrol eftersyn (~~visuel~~/ udvidet kontrol)

Kontrol eftersyn udført af: Lene & Michael

Dato: 26/6 2011

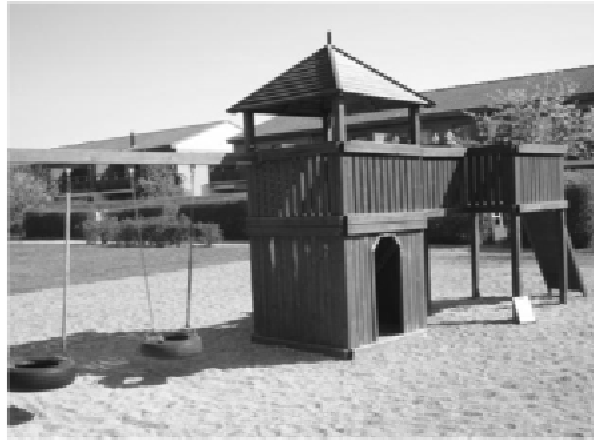
Kombinations redskab I. HP 122-124

- Gynge ophæng for ned og i top, er fastgjort forsvarligt.
- Gyngedæk er i en forsvarlig stand.
- Skruer og bolte fastgjorte.
- Udgravning ved stolper for råd.
- Rutsjebane forsvarlig.
- Trappe til tårn forsvarlig.
- Træværk generelt.
- Faldunderlag intakt.

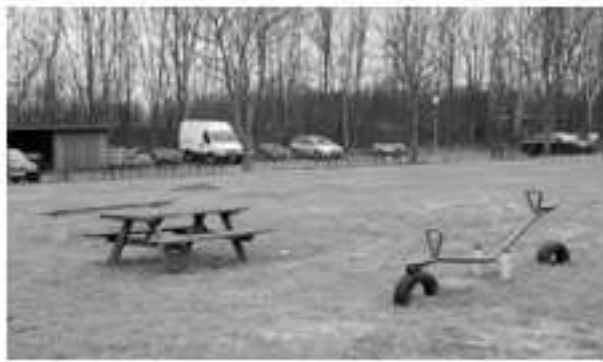
Vippe & balancefjeder. HP 118

- Skruer og bolte fastgjorte.
- Dæk fastgjorte
- Støbning i orden.
- Træværk generelt.
- Håndtag i orden.

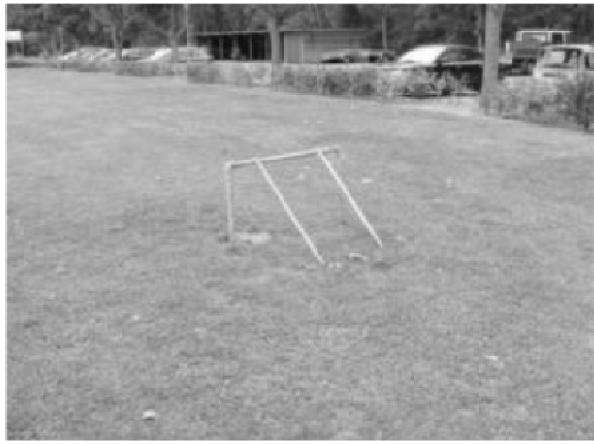
Hockey mål HP 118

Skruer og bolte fastgjorte.

Metal intakt

Støbning intakt

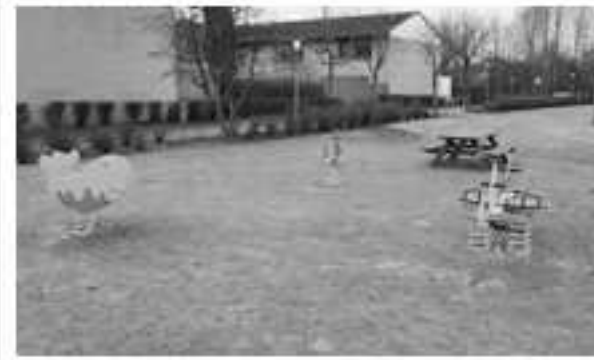
Vippedyr HP Øen ved boldbanen

Skruer og bolte fastgjorte.

Støbning i orden.

Træværk generelt.

Håndtag i orden

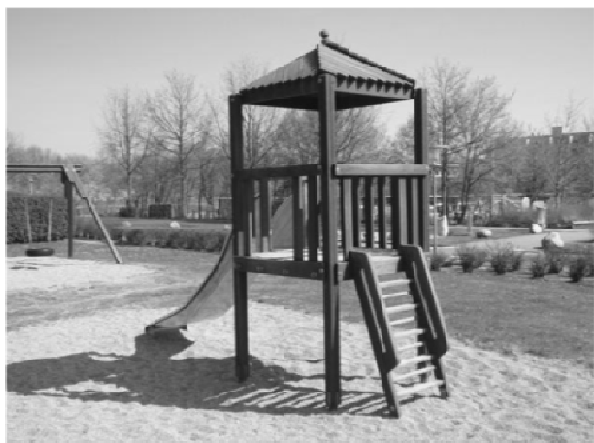
Kombinations redskab II. HP Øen ved boldbanen

Bemærkninger:
Løse håndtag til
tårn vil snarest
blive fjernet.

Skruer og bolte fastgjorte.

Udgravning ved stolper
for råd.

Rutsjebane forsvarlig.

Trappe til tårn forsvarlig.

Træværk generelt.

Faldunderlag intakt.

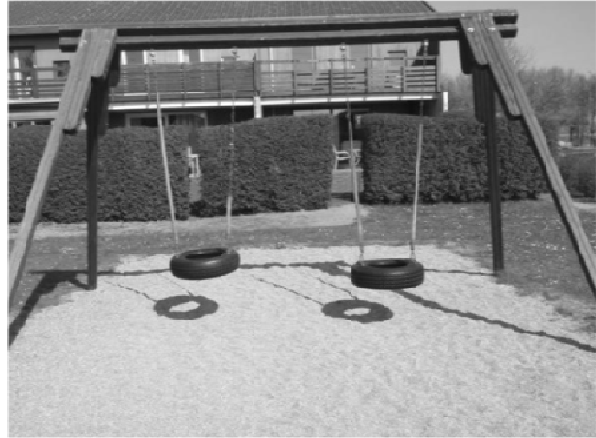
Gyngestativ II. HP Øen ved boldbanen

- Gyngernes ophæng for neden og i top, er fastgjort forsvarligt.
- Gyngedæk er i en forsvarlig stand.
- Skruer og bolte fastgjorte.
- Faldunderlag intakt
- Udgravning ved stolper for råd.

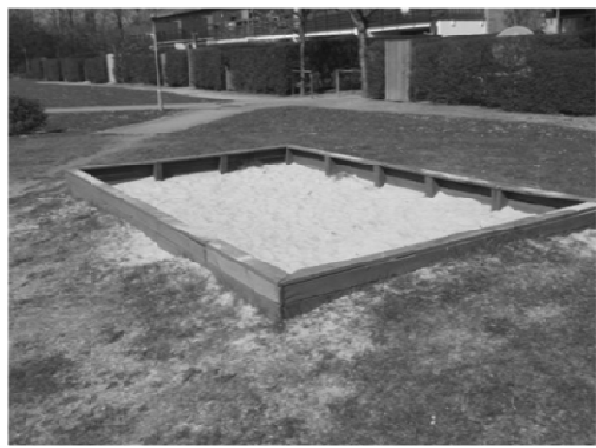
Sandkasse HP Øen ved boldbanen

- Skruer og bolte fastgjorte.
- Udgravning ved stolper for råd.
- Træværk generelt.

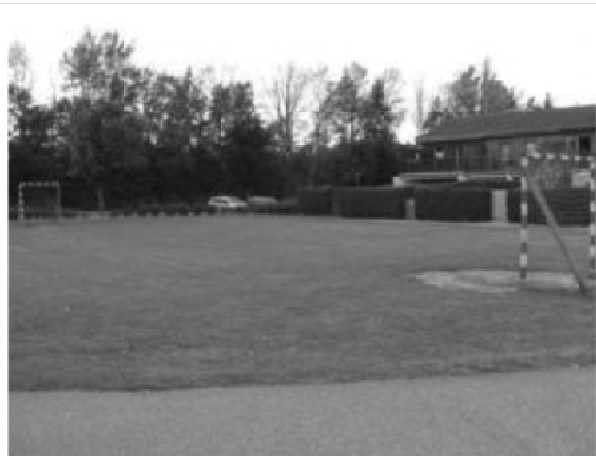
Boldbanen HP Øen

Har fået nye mål og de gamle er blevet fjernet.

- Skruer og bolte fastgjorte.
- Udgravning ved stolper for råd.
- Træværk generelt.
