Legeplads kontrolrapport Hallandsparken.

Kontrol eftersyn (visuel / ~~udvidet kontrol~~)

Kontrol eftersyn udført af: Lene & Pia Dato: 31/7 2011

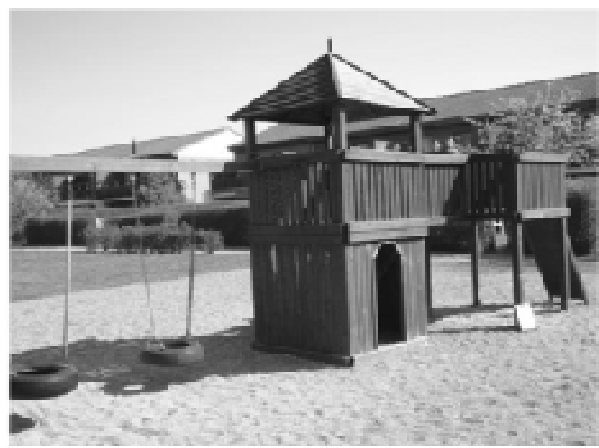
Kombinations redskab I. HP 122-124

- Gyngernes ophæng for nedden og i top, er fastgjort forsvarligt.
- Gyngedæk er i en forsvarlig stand.
- Skruer og bolte fastgjorte.
- Udgravning ved stolper for råd.
- Rutsjebane forsvarlig.
- Trappe til tårn forsvarlig.
- Træværk generelt.
- Faldunderlag intakt.

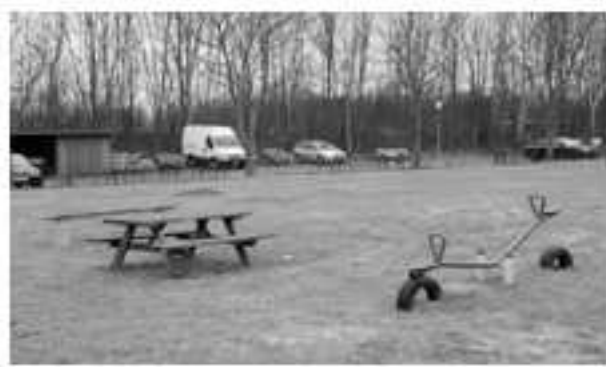
Vippe & balancefjeder. HP 118

- Skruer og bolte fastgjorte.
- Dæk fastgjorte
- Støbning i orden.
- Træværk generelt.
- Håndtag i orden.

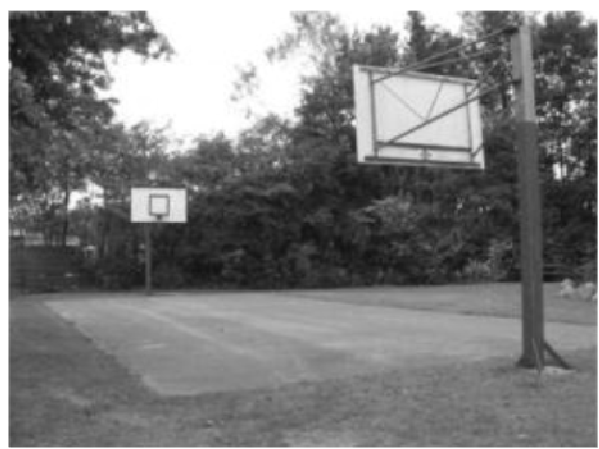
Basketbane HP 118

- Skruer og bolte fastgjorte.
- Kæder fastgjorte.
- Træværk generelt.

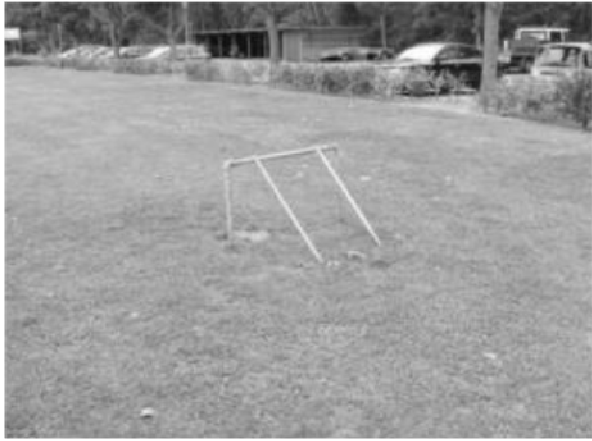
Hockey mål HP 118

Skruer og bolte fastgjorte.

Metal intakt

Støbning intakt

Har bedt Per om at Kirkegaard slår græs i de små mål.

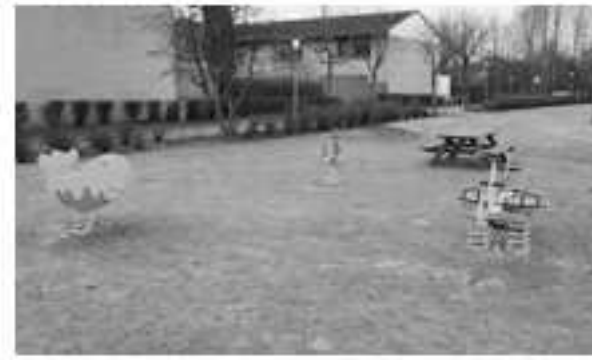
Vippedyr HP Øen ved boldbanen

Skruer og bolte fastgjorte.

Støbning i orden.

Træværk generelt.

Håndtag i orden

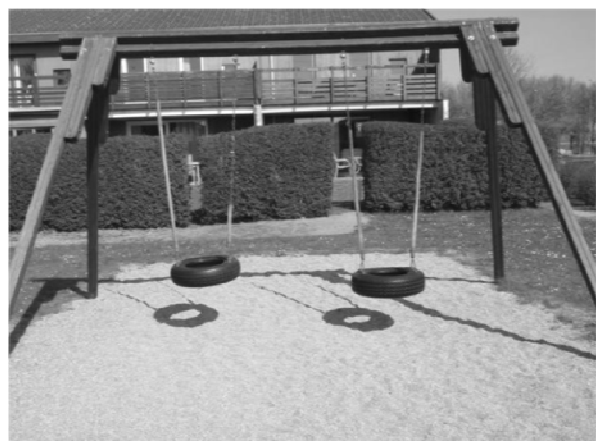
Gyngestativ II. HP Øen ved boldbanen

- Gyngernes ophæng for neden og i top, er fastgjort forsvarligt.
- Gyngedæk er i en forsvarlig stand.
- Skruer og bolte fastgjorte.
- Faldunderlag intakt
- Udgravning ved stolper for råd.

Lidt faldunderlag er på vej fra naturlegepladsen.

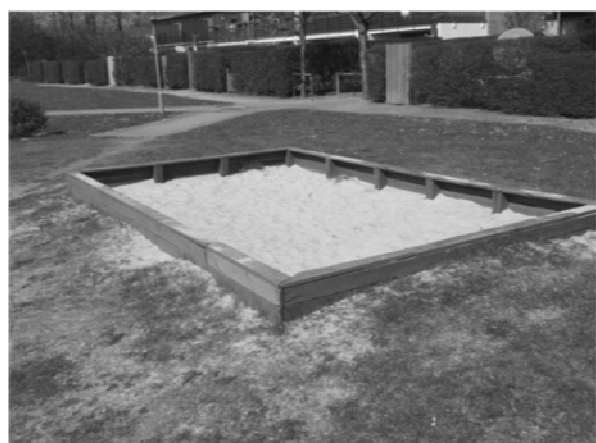
Sandkasse HP Øen ved boldbanen

- Skruer og bolte fastgjorte.
- Udgravning ved stolper for råd.
- Træværk generelt.

Nyt sand den 25/5 2011.

Brædderne er udskiftet.

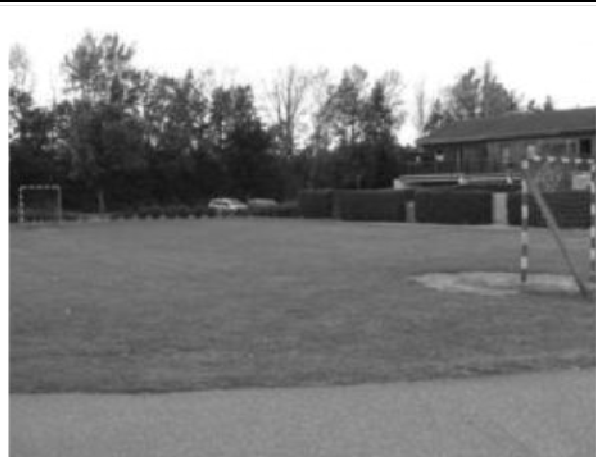
Boldbanen HP Øen

- Skruer og bolte fastgjorte.
- Udgravning ved stolper for råd.
- Træværk generelt.

Har bedt Per om at få sået lidt græs på de to store pletter, hvor de gl mål stod.
