Legeplads kontrolrapport Hallandsparken.

Kontrol eftersyn (visuel / ~~udvidet kontrol~~)

Kontrol eftersyn udført af: Lene

Dato: 4/9 2011

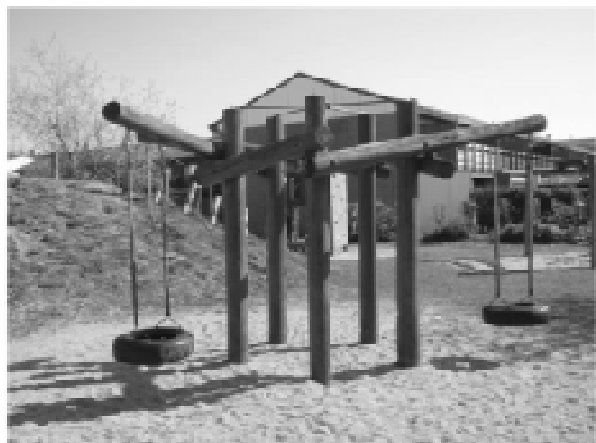
Gyngestativ I. HP 59-152

- Gyngernes ophæng for neden og i top, er fastgjort forsvarligt.
- Gyngedæk er i en forsvarlig stand.
- Skruer og bolte fastgjorte.
- Udgravning ved stolper for råd.
- Faldunderlag intakt

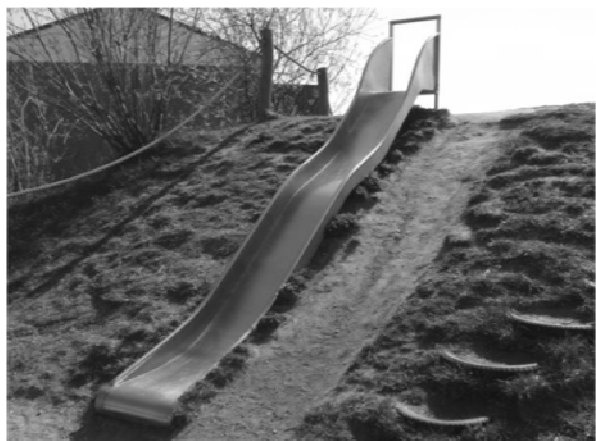
Rutsjebane / Stolper med tov HP 59-152

- Faldunderlag intakt.
- Skruer og bolte er fastgjorte.
- Udgravning ved stolper for råd.
- Tovværk intakt

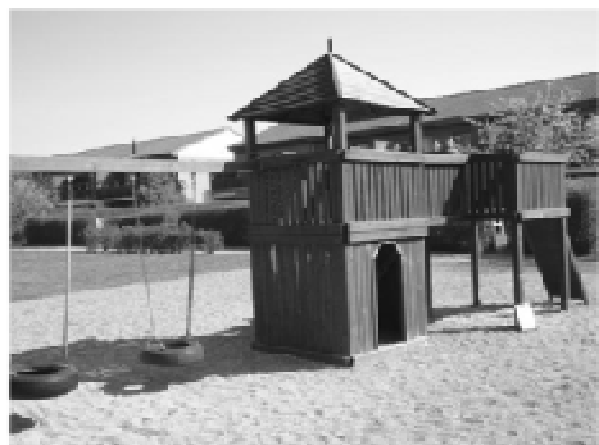
Kombinations redskab I. HP 122-124

Gynge er blevet repareret.

Gyngeres ophæng for ned og i top, er fastgjort forsvarligt.

Gynge dæk er i en forsvarlig stand.

Skruer og bolte fastgjorte.

Udgravning ved stolper for råd.

Rutsjebane forsvarlig.

Trappe til tårn forsvarlig.

Træværk generelt.

Faldunderlag intakt.

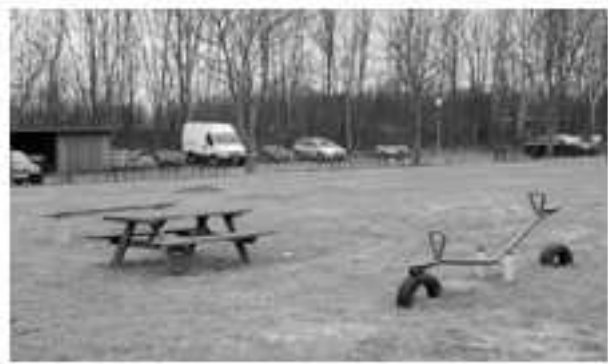
Vippe & balancefjeder. HP 118

Skruer og bolte fastgjorte.

Dæk fastgjorte

Støbning i orden.

Træværk generelt.

Håndtag i orden.

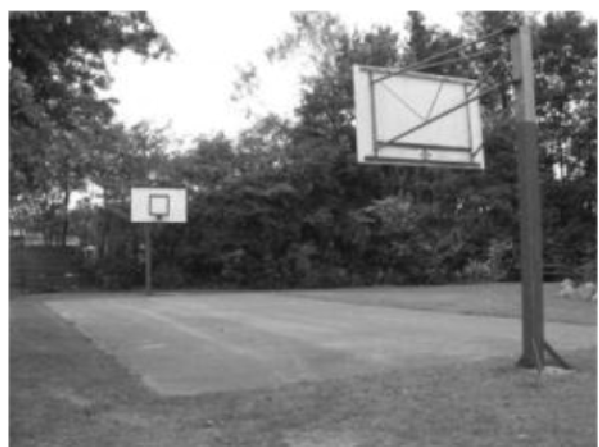
Basketbane HP 118

Skruer og bolte fastgjorte.

Kæder fastgjorte.

Træværk generelt.

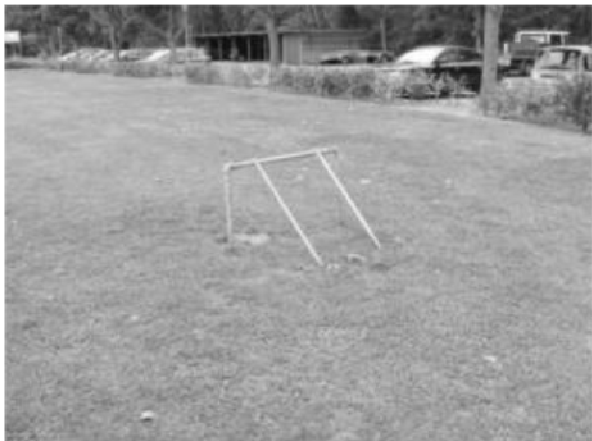
Hockey mål HP 118

Skruer og bolte fastgjorte.

Metal intakt

Støbning intakt

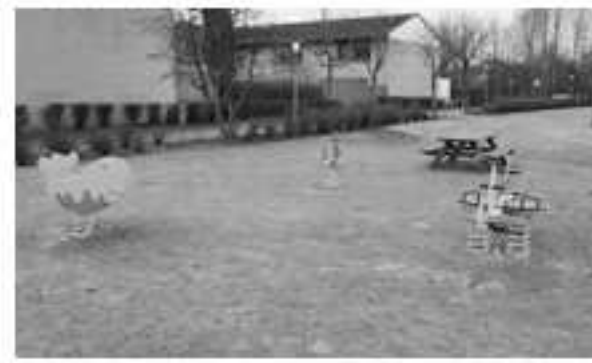
Vippedyr HP Øen ved boldbanen

Skruer og bolte fastgjorte.

Støbning i orden.

Træværk generelt.

Håndtag i orden

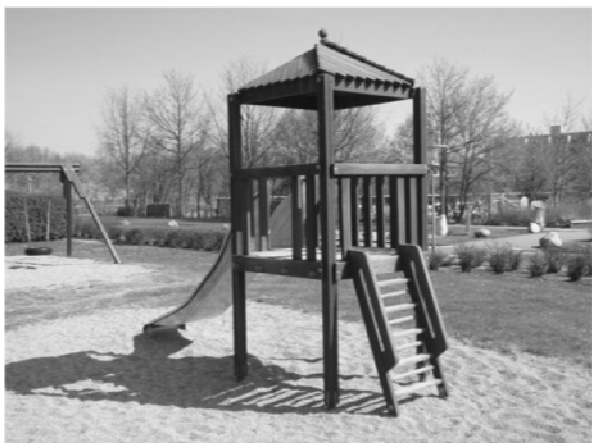
Kombinations redskab II. HP Øen ved boldbanen

Skruer og bolte fastgjorte.

Udgravning ved stolper for råd.

Rutsjebane forsvarlig.

Trappe til tårn forsvarlig.

Træværk generelt.

Faldunderlag intakt.

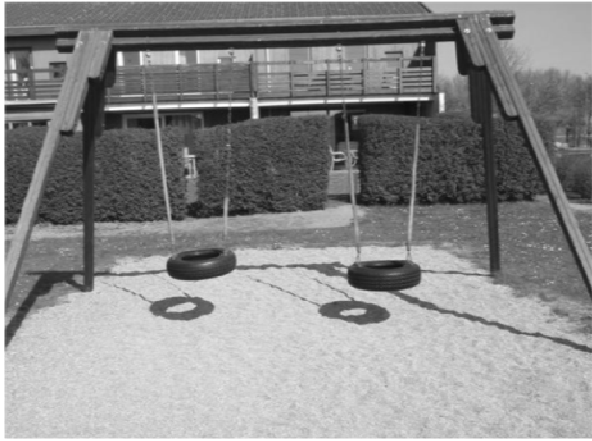
Gyngestativ II. HP Øen ved boldbanen

- Gyngernes ophæng for neden og i top, er fastgjort forsvarligt.
- Gyngedæk er i en forsvarlig stand.
- Skruer og bolte fastgjorte.
- Faldunderlag intakt
- Udgravning ved stolper for råd.

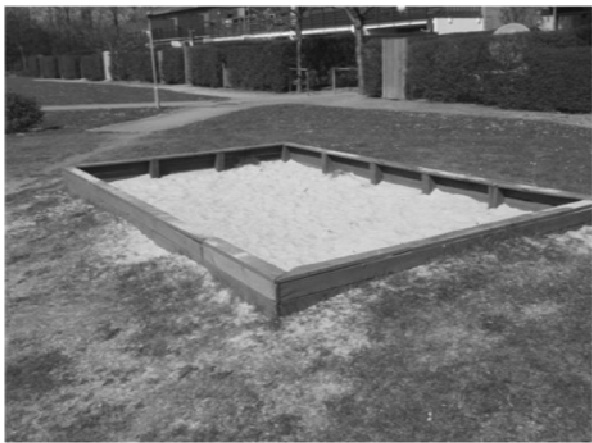
Sandkasse HP Øen ved boldbanen

Bemærkninger:
Der mangler et kantbræt.

- Skruer og bolte fastgjorte.
- Udgravning ved stolper for råd.
- Træværk generelt.

Det må vi ordne snarest.

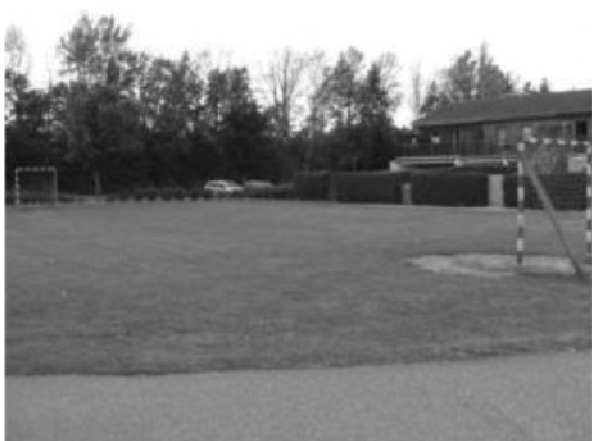
Boldbanen HP Øen

- Skruer og bolte fastgjorte.
- Udgravning ved stolper for råd.
- Træværk generelt.
