Legeplads kontrolrapport Hallandsparken.

Kontrol eftersyn (visuel / ~~udvidet kontrol~~)

Dato: 5/10 2011

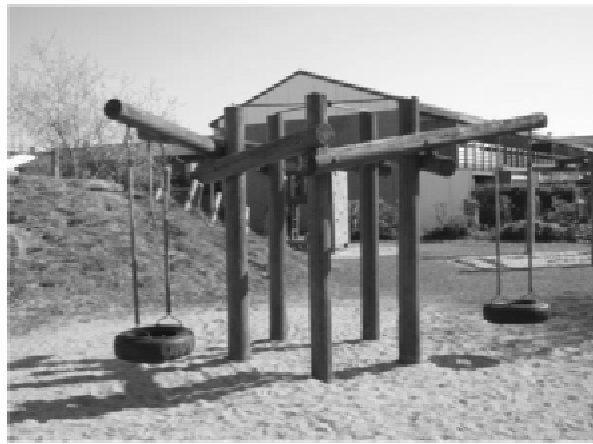
Gyngestativ I. HP 59-152

Bemærkninger:
Bord/bænk er opsat
På flisearealet.

Gyngernes ophæng for
neden og i top, er fastgjort
forsvarligt.

Gyngedæk er i en
forsvarlig stand.

Skruer og bolte fastgjorte.

Udgravning ved stolper for
råd.

Faldunderlag intakt

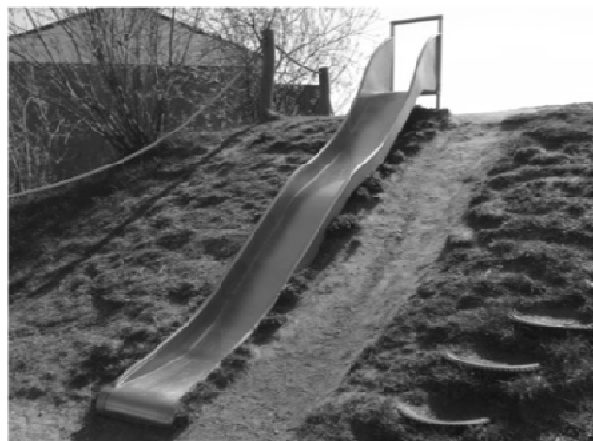
Rutsjebane / Stolper med tov HP 59-152

Faldunderlag intakt.

Skruer og bolte er
fastgjorte.

Udgravning ved stolper for
råd.

Tovværk intakt

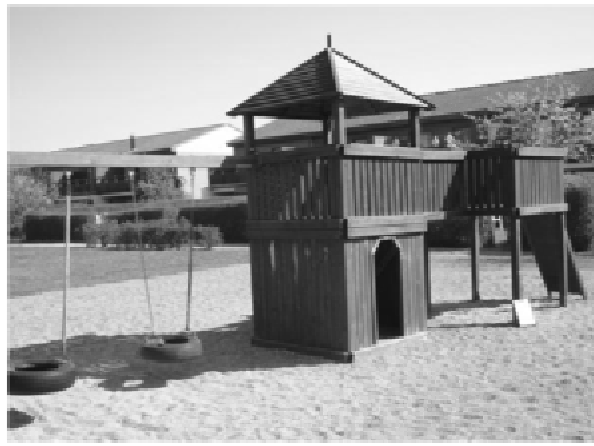
Kombinations redskab I. HP 122-124

- Gyngernes ophæng for nedden og i top, er fastgjort forsvarligt.
- Gyngedæk er i en forsvarlig stand.
- Skruer og bolte fastgjorte.
- Udgravning ved stolper for råd.
- Rutsjebane forsvarlig.
- Trappe til tårn forsvarlig.
- Træværk generelt.
- Faldunderlag intakt.

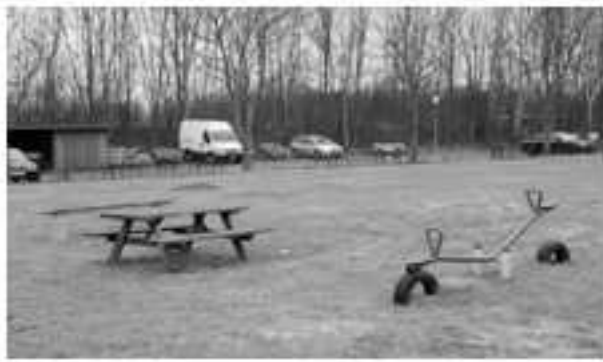
Vippe & balancefjeder. HP 118

- Skruer og bolte fastgjorte.
- Dæk fastgjorte
- Støbning i orden.
- Træværk generelt.
- Håndtag i orden.

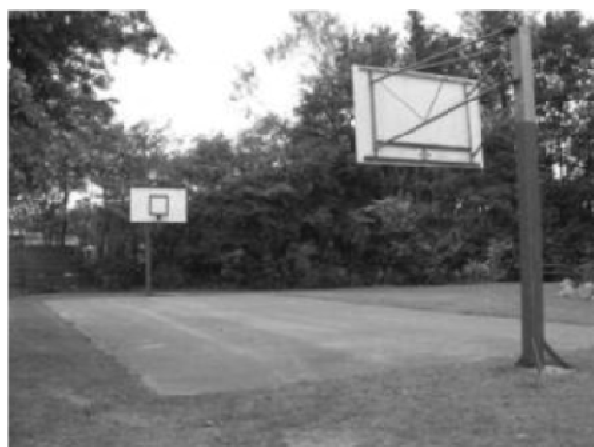
Basketbane HP 118

- Skruer og bolte fastgjorte.
- Kæder fastgjorte.
- Træværk generelt.

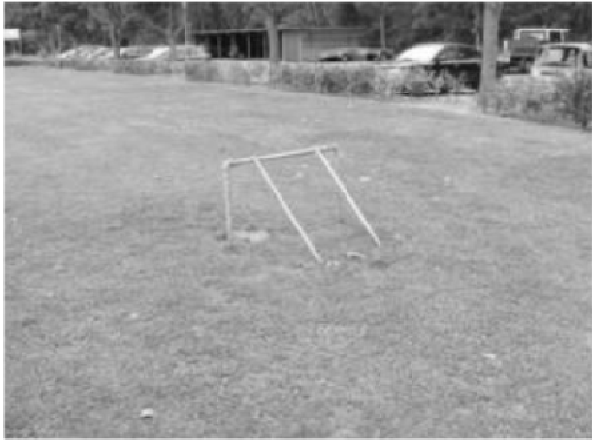
Hockey mål HP 118

Skruer og bolte fastgjorte.

Metal intakt

Støbning intakt

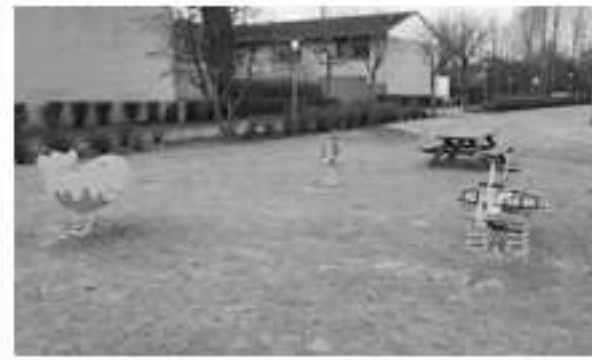
Vippedyr HP Øen ved boldbanen

Skruer og bolte fastgjorte.

Støbning i orden.

Træværk generelt.

Håndtag i orden

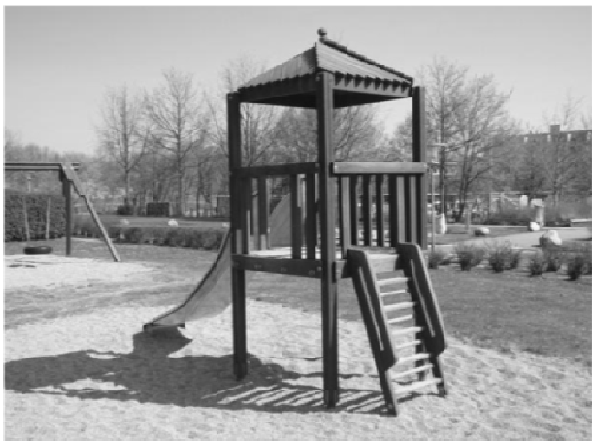
Kombinations redskab II. HP Øen ved boldbanen

Bemærkninger:
Her er et håndtag
desværre gået lidt
løs igen.
Forsøger at
fastgøre det
snarest.

Skruer og bolte fastgjorte.

Udgravning ved stolper
for råd.

Rutsjebane forsvarlig.

Trappe til tårn forsvarlig.

Træværk generelt.

Faldunderlag intakt.

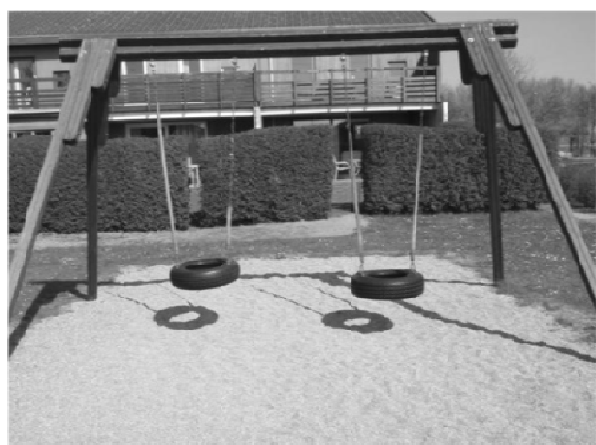
Gyngestativ II. HP Øen ved boldbanen

- Gyngernes ophæng for neden og i top, er fastgjort forsvarligt.
- Gyngedæk er i en forsvarlig stand.
- Skruer og bolte fastgjorte.
- Faldunderlag intakt
- Udgravning ved stolper for råd.

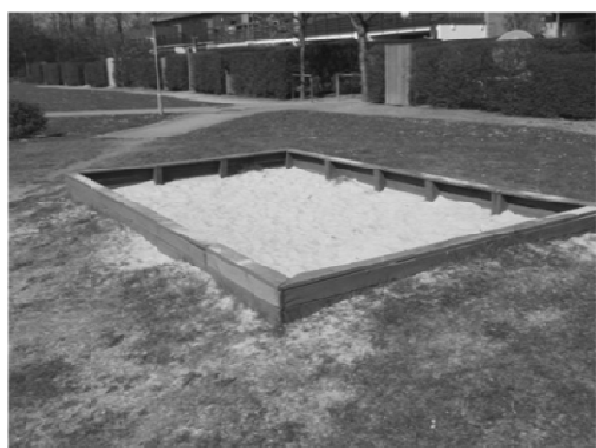
Sandkasse HP Øen ved boldbanen

- Skruer og bolte fastgjorte.
- Udgravning ved stolper for råd.
- Træværk generelt.

Bemærkninger:
Der er sat nye kantbrædder på.

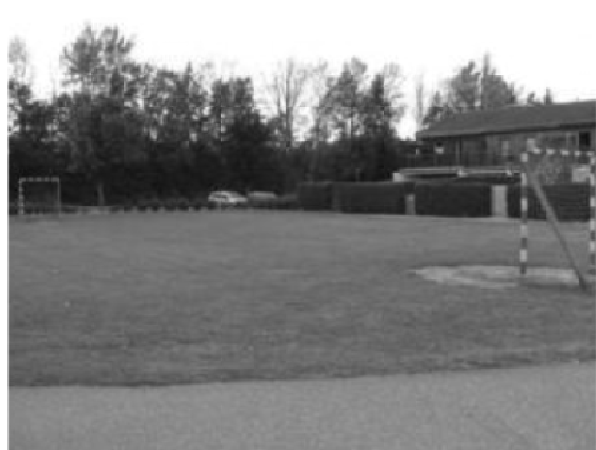
Boldbanen HP Øen

- Skruer og bolte fastgjorte.
- Udgravning ved stolper for råd.
- Træværk generelt.
