# Legeplads kontrolrapport Hallandsparken.

Kontrol eftersyn (visuel / ~~udvidet kontrol~~)

Dato: 30/10 2011

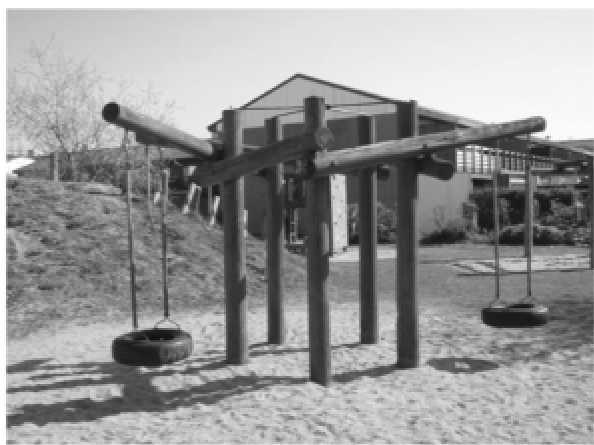
## Gyngestativ I. HP 59-152

- Gyngernes ophæng for neden og i top, er fastgjort forsvarligt.
- Gyngedæk er i en forsvarlig stand.
- Skruer og bolte fastgjorte.
- Udgravning ved stolper for råd.
- Faldunderlag intakt

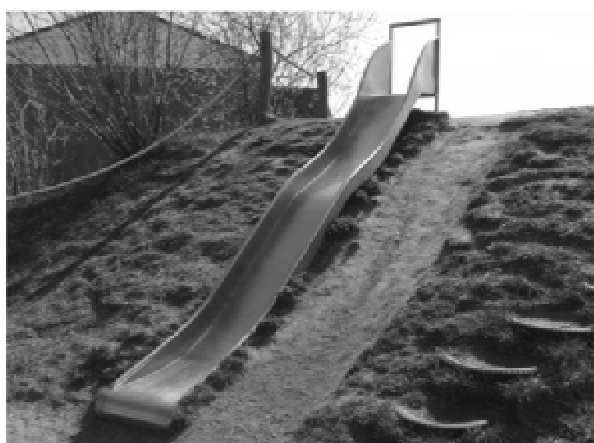
## Rutsjebane / Stolper med tov HP 59-152

- Faldunderlag intakt.
- Skruer og bolte er fastgjorte.
- Udgravning ved stolper for råd.
- Tovværk intakt

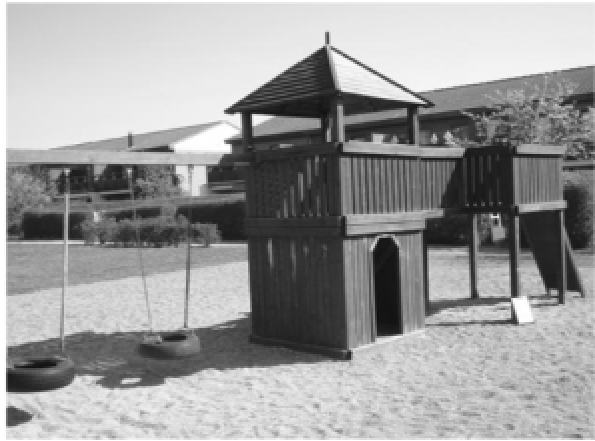
Kombinations redskab I. HP 122-124

- Gyngernes ophæng for ned og i top, er fastgjort forsvarligt.
- Gyngedæk er i en forsvarlig stand.
- Skruer og bolte fastgjorte.
- Udgravning ved stolper for råd.
- Rutsjebane forsvarlig.
- Trappe til tårn forsvarlig.
- Træværk generelt.
- Faldunderlag intakt.

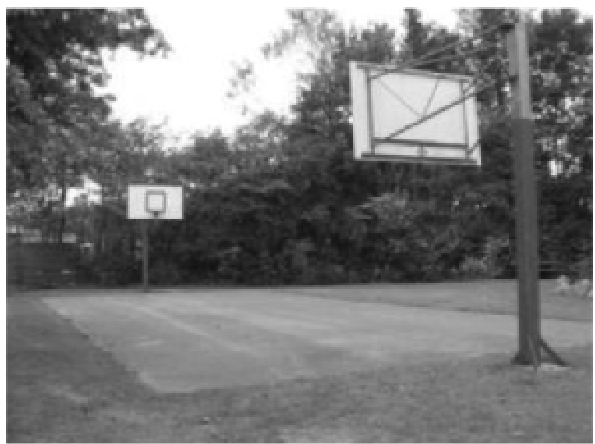
Basketbane HP 118

- Skruer og bolte fastgjorte.
- Kæder fastgjorte.
- Træværk generelt.

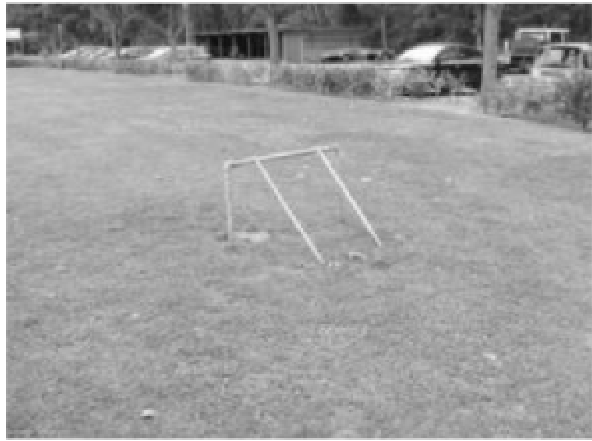
Hockey mål HP 118

Skruer og bolte fastgjorte.

Metal intakt

Støbning intakt

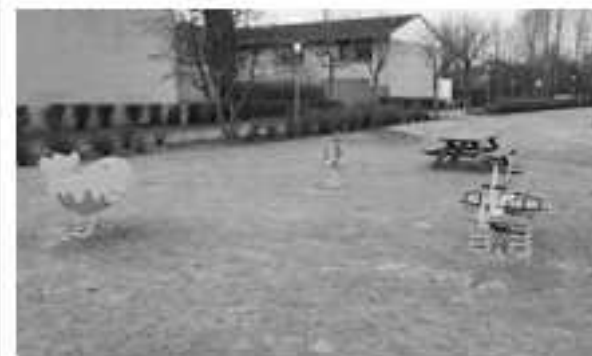
Vippedyr HP Øen ved boldbanen

Skruer og bolte fastgjorte.

Støbning i orden.

Træværk generelt.

Håndtag i orden

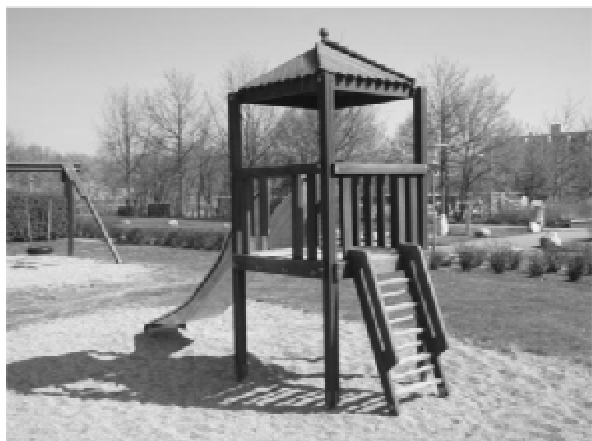
Kombinations redskab II. HP Øen ved boldbanen

Bemærkninger:  
Her er et håndtag  
desværre gået lidt  
løs igen.  
Mangler stadig at  
fastgøre det.

Skruer og bolte fastgjorte.

Udgravning ved stolper  
for råd.

Rutsjebane forsvarlig.

Trappe til tårn forsvarlig.

Træværk generelt.

Faldunderlag intakt.

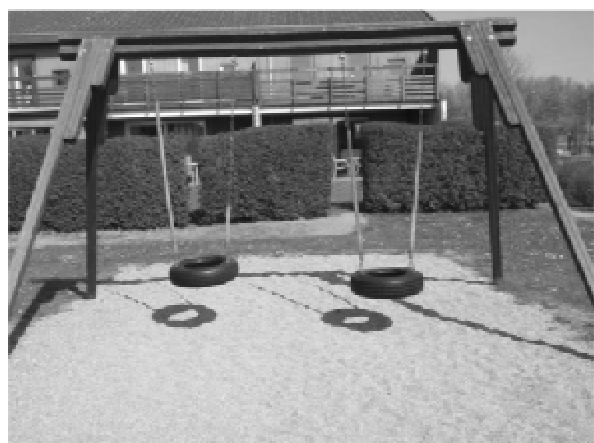
Gyngestativ II. HP Øen ved boldbanen

- Gyngernes ophæng for neden og i top, er fastgjort forsvarligt.
- Gyngedæk er i en forsvarlig stand.
- Skruer og bolte fastgjorte.
- Faldunderlag intakt
- Udgravning ved stolper for råd.

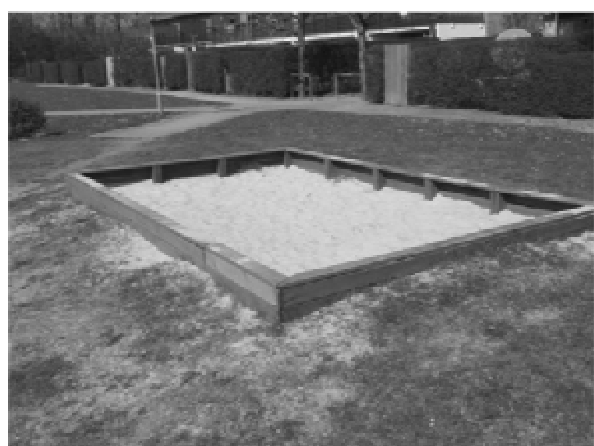
Sandkasse HP Øen ved boldbanen

- Skruer og bolte fastgjorte.
- Udgravning ved stolper for råd.
- Træværk generelt.

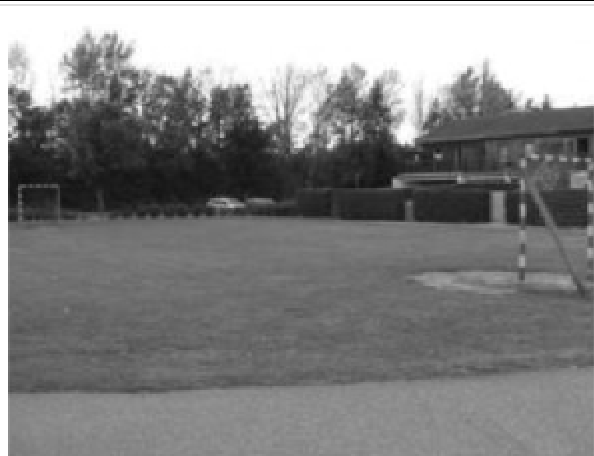
Boldbanen HP Øen

- Skruer og bolte fastgjorte.
- Udgravning ved stolper for råd.
- Træværk generelt.
