Legeplads kontrolrapport Hallandsparken.

Kontrol eftersyn (visuel / ~~udvidet kontrol~~)

Kontrol eftersyn udført af: Lene

Dato: 14/12 2011

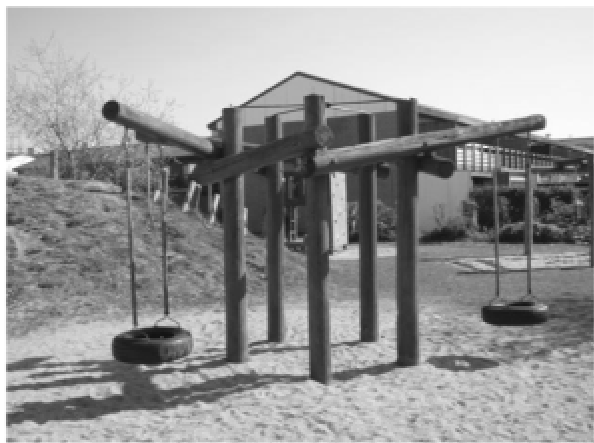
Gyngestativ I. HP 59-152

- Gyngernes ophæng for neden og i top, er fastgjort forsvarligt.
- Gyngedæk er i en forsvarlig stand.
- Skruer og bolte fastgjorte.
- Udgravning ved stolper for råd.
- Faldunderlag intakt

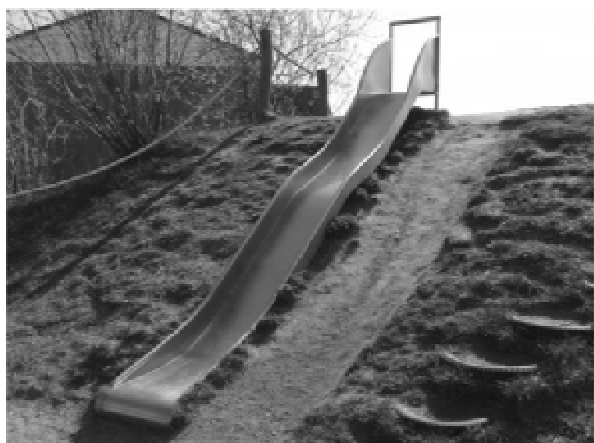
Rutsjebane / Stolper med tov HP 59-152

- Faldunderlag intakt.
- Skruer og bolte er fastgjorte.
- Udgravning ved stolper for råd.
- Tovværk intakt

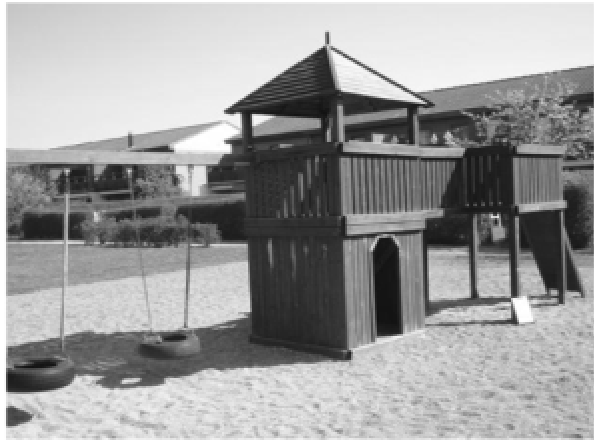
Kombinations redskab I. HP 122-124

Et trin på trappe op til tårn er trampet i stykker. Har fjernet lille rustent søm, men der sidder vist et stort også. Det kræver værktøj. Ser på det snarest.

- Gyngernes ophæng for nedden og i top, er fastgjort forsvarligt.
- Gyngedæk er i en forsvarlig stand.
- Skruer og bolte fastgjorte.
- Udgravning ved stolper for råd.
- Rutsjebane forsvarlig.
- Trappe til tårn forsvarlig.
- Træværk generelt.
- Faldunderlag intakt.

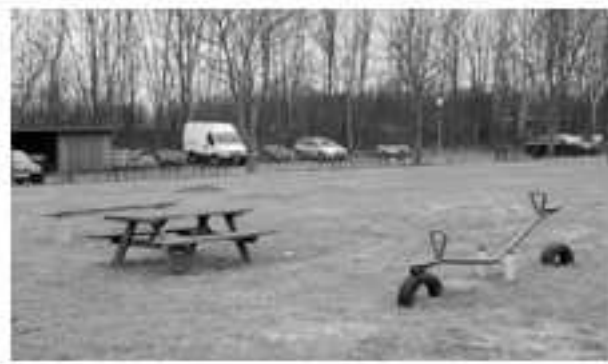
Vippe & balancefjeder. HP 118

- Skruer og bolte fastgjorte.
- Dæk fastgjorte
- Støbning i orden.
- Træværk generelt.
- Håndtag i orden.

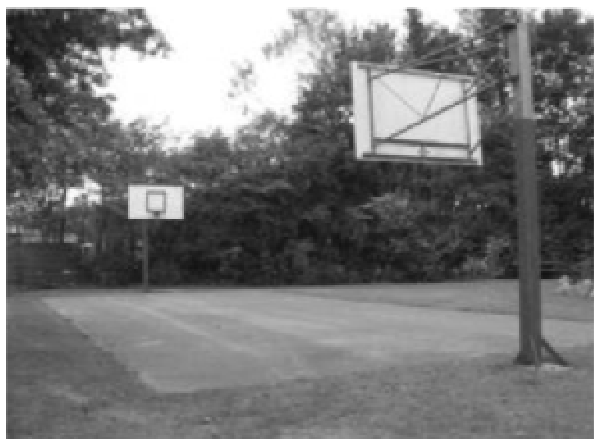
Basketbane HP 118

- Skruer og bolte fastgjorte.
- Kæder fastgjorte.
- Træværk generelt.

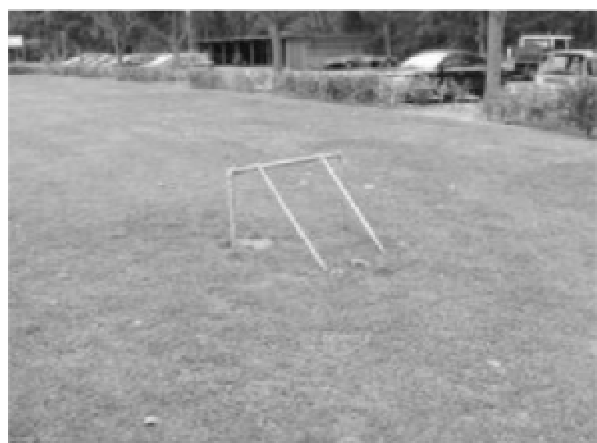
Hockey mål HP 118

Skruer og bolte fastgjorte.

Metal intakt

Støbning intakt

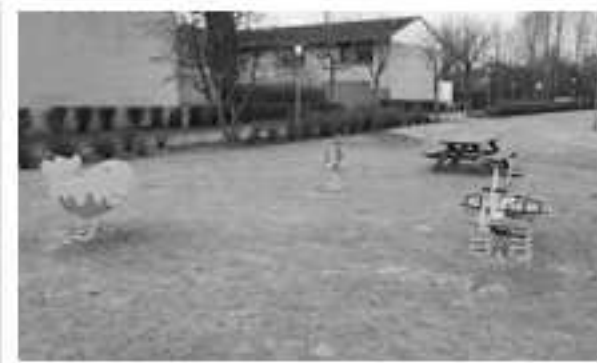
Vippedyr HP Øen ved boldbanen

Skruer og bolte fastgjorte.

Støbning i orden.

Træværk generelt.

Håndtag i orden

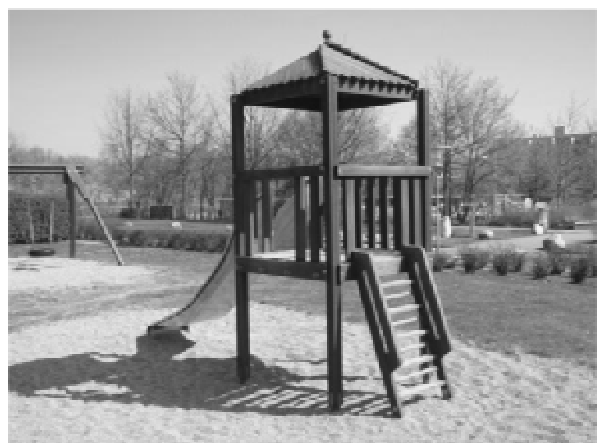
Kombinations redskab II. HP Øen ved boldbanen

Skruer og bolte fastgjorte.

Udgravning ved stolper for råd.

Rutsjebane forsvarlig.

Trappe til tårn forsvarlig.

Træværk generelt.

Faldunderlag intakt.

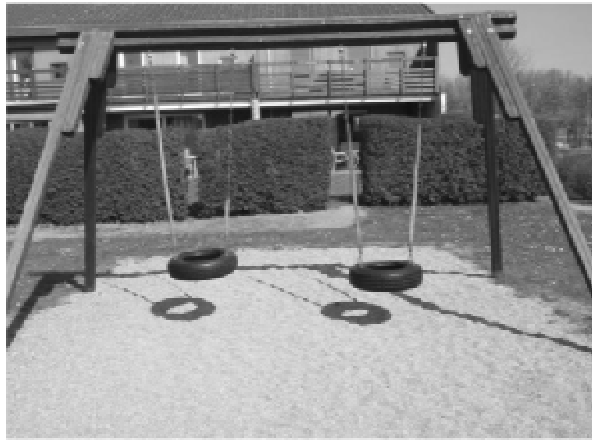
Gyngestativ II. HP Øen ved boldbanen

- Gyngernes ophæng for neden og i top, er fastgjort forsvarligt.
- Gyngedæk er i en forsvarlig stand.
- Skruer og bolte fastgjorte.
- Faldunderlag intakt
- Udgravning ved stolper for råd.

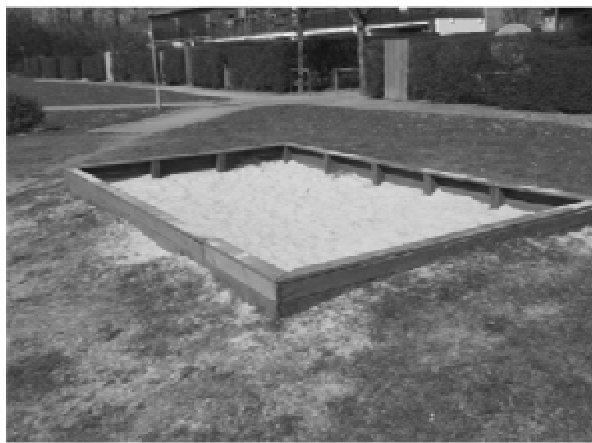
Sandkasse HP Øen ved boldbanen

- Skruer og bolte fastgjorte.
- Udgravning ved stolper for råd.
- Træværk generelt.

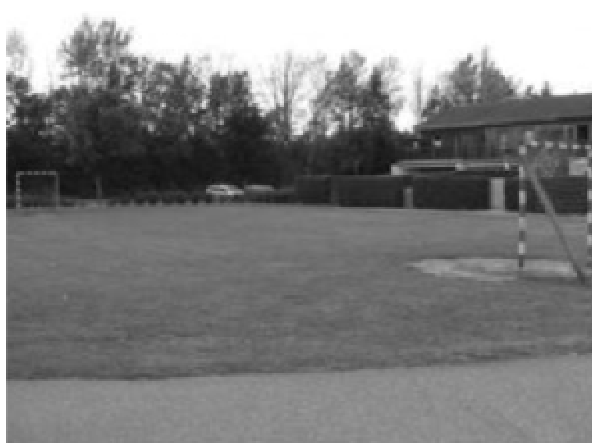
Boldbanen HP Øen

- Skruer og bolte fastgjorte.
- Udgravning ved stolper for råd.
- Træværk generelt.
