Legeplads kontrolrapport Hallandsparken.

Kontrol eftersyn (visuel / ~~udvidet kontrol~~)

Dato: 14/12 2011

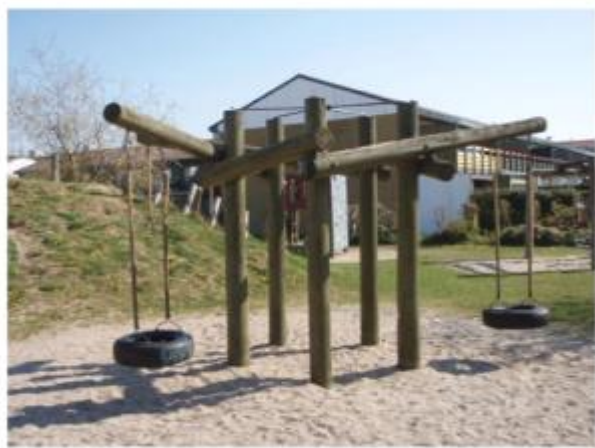
Gyngestativ I. HP 59-152

- Gyngernes ophæng for neden og i top, er fastgjort forsvarligt.
- Gyngedæk er i en forsvarlig stand.
- Skruer og bolte fastgjorte.
- Udgravning ved stolper for råd.
- Faldunderlag intakt

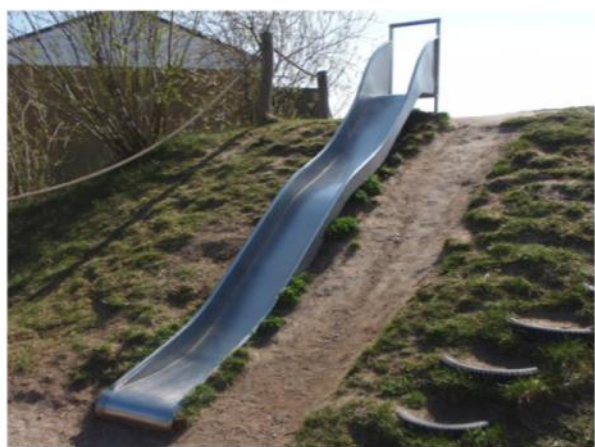
Rutsjebane / Stolper med tov HP 59-152

- Faldunderlag intakt.
- Skruer og bolte er fastgjorte.
- Udgravning ved stolper for råd.
- Tovværk intakt

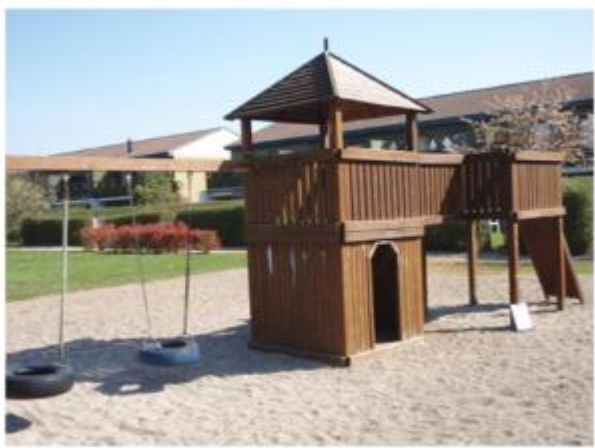
Kombinations redskab I. HP 122-124

Der er udøvet hærværk på taget af legetårnet, hvor 3-4 brædder er helt ell delvist fjernet. Det kræver indkøb af nye brædder og værktøj.
Ser på det når vinteren skifter til forår.

Gyngernes ophæng for nedden og i top, er fastgjort forsvarligt.

Gyngedæk er i en forsvarlig stand.

Skruer og bolte fastgjorte.

Udgravning ved stolper for råd.

Rutsjebane forsvarlig.

Trappe til tårn forsvarlig.

Træværk generelt.

Faldunderlag intakt.

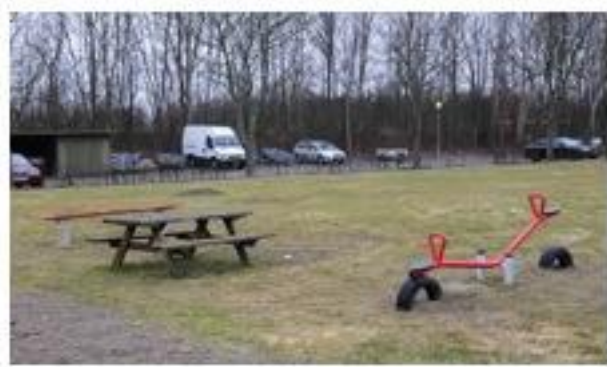
Vippe & balancefjeder. HP 118

Skruer og bolte fastgjorte.

Dæk fastgjorte

Støbning i orden.

Træværk generelt.

Håndtag i orden.

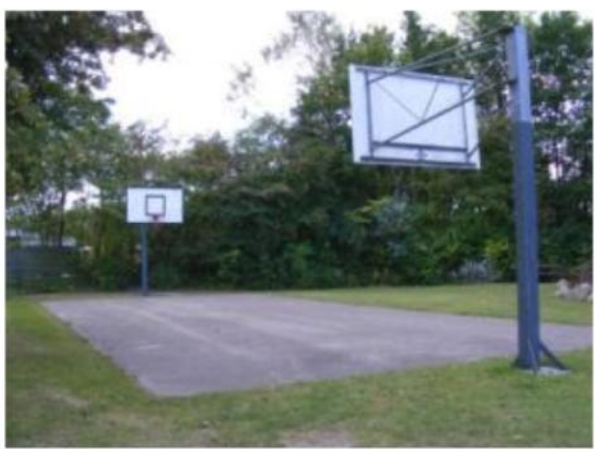
Basketbane HP 118

Skruer og bolte fastgjorte.

Kæder fastgjorte.

Træværk generelt.

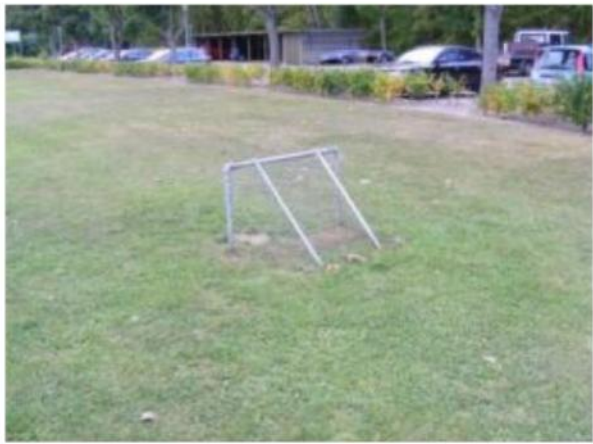
Hockey mål HP 118

Skruer og bolte fastgjorte.

Metal intakt

Støbning intakt

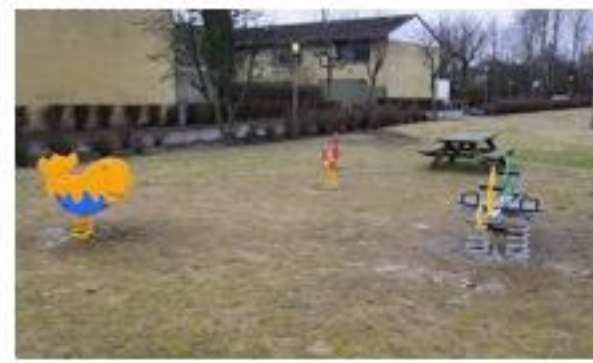
Vippedyr HP Øen ved boldbanen

Skruer og bolte fastgjorte.

Støbning i orden.

Træværk generelt.

Håndtag i orden

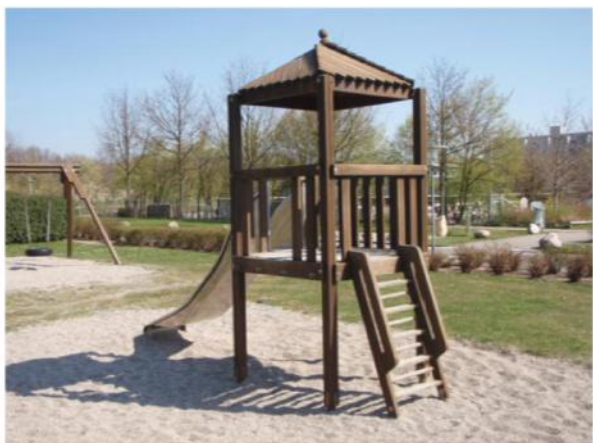
Kombinations redskab II. HP Øen ved boldbanen

Skruer og bolte fastgjorte.

Udgravning ved stolper for råd.

Rutsjebane forsvarlig.

Trappe til tårn forsvarlig.

Træværk generelt.

Faldunderlag intakt.

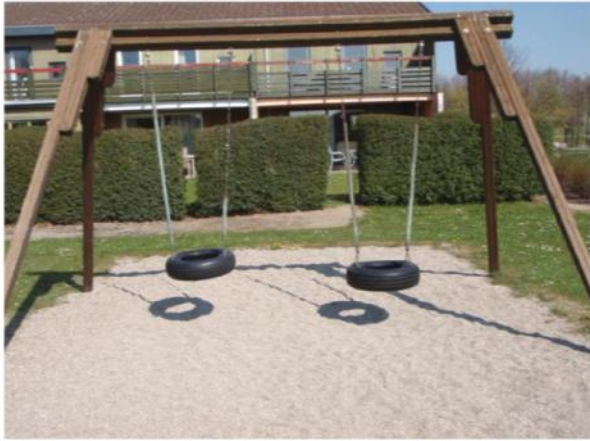
Gyngestativ II. HP Øen ved boldbanen

- Gyngernes ophæng for neden og i top, er fastgjort forsvarligt.
- Gyngedæk er i en forsvarlig stand.
- Skruer og bolte fastgjorte.
- Faldunderlag intakt
- Udgravning ved stolper for råd.

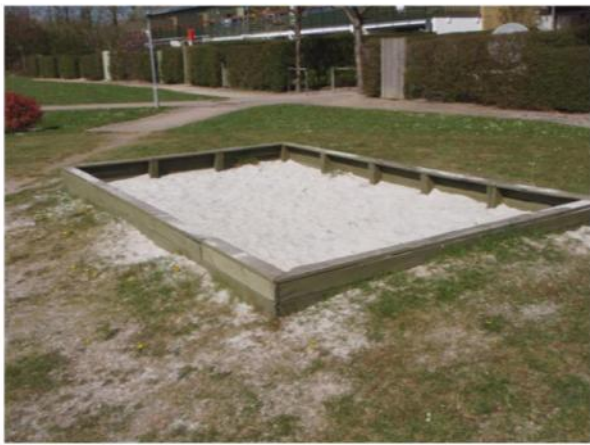
Sandkasse HP Øen ved boldbanen

- Skruer og bolte fastgjorte.
- Udgravning ved stolper for råd.
- Træværk generelt.

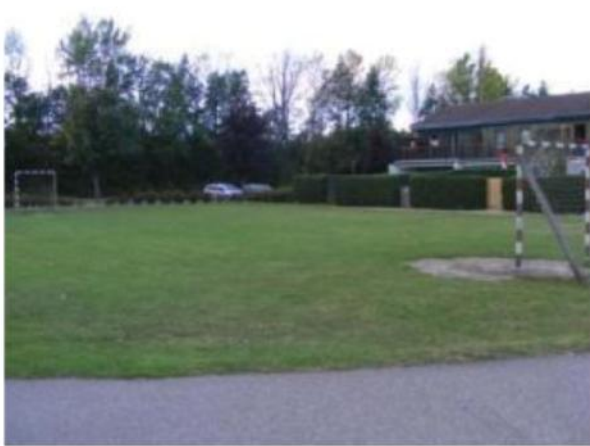
Boldbanen HP Øen

- Skruer og bolte fastgjorte.
- Udgravning ved stolper for råd.
- Træværk generelt.
